# GAINA

## 効果事例集

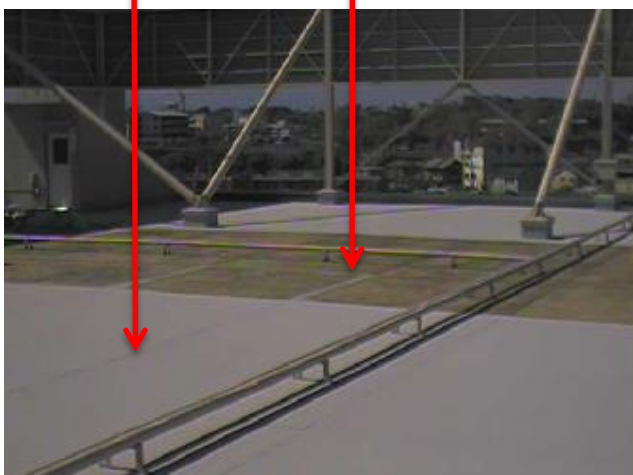
塗装面      未塗装面

▲比較のために一部を未塗装としている。

※撮影：2008年9月 13:00  
外気温：33℃

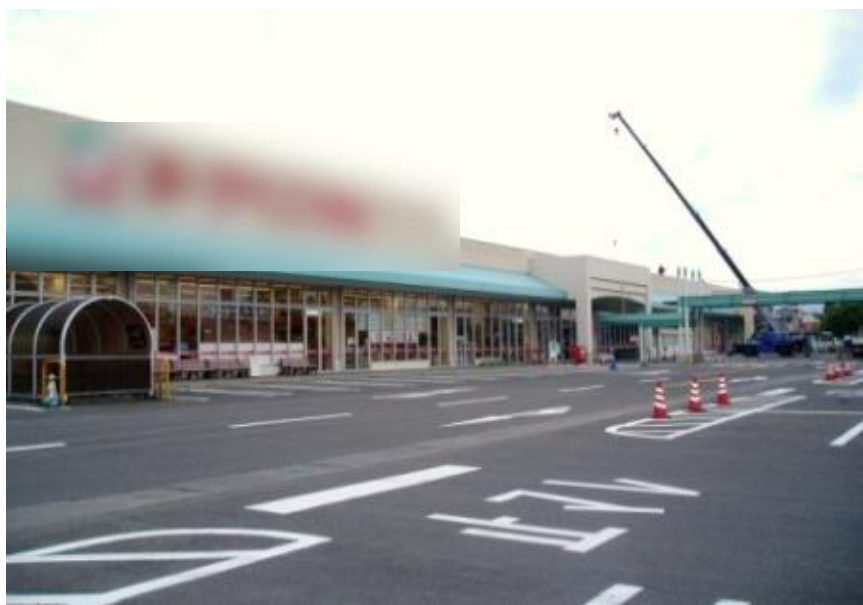
屋根構造：  
ガルバリウム鋼板  
空気層 1,000mm  
グラスウール 100mm  
ジプトーン 9.5mm

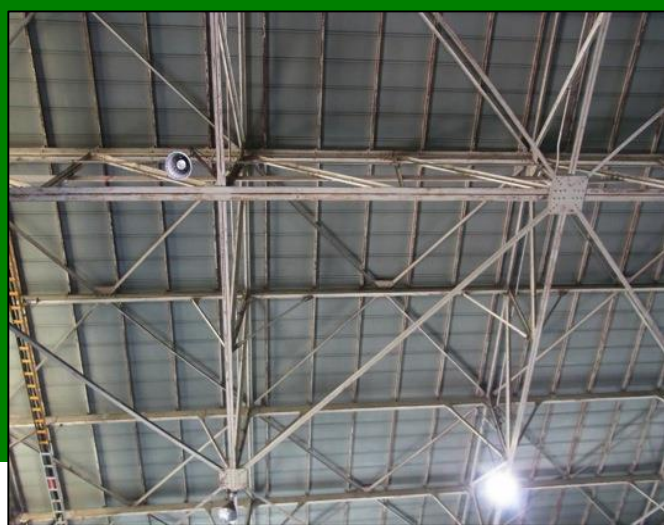
未施工／施工倉庫  
屋根裏の熱画像比較

54.8℃ → 44.6℃

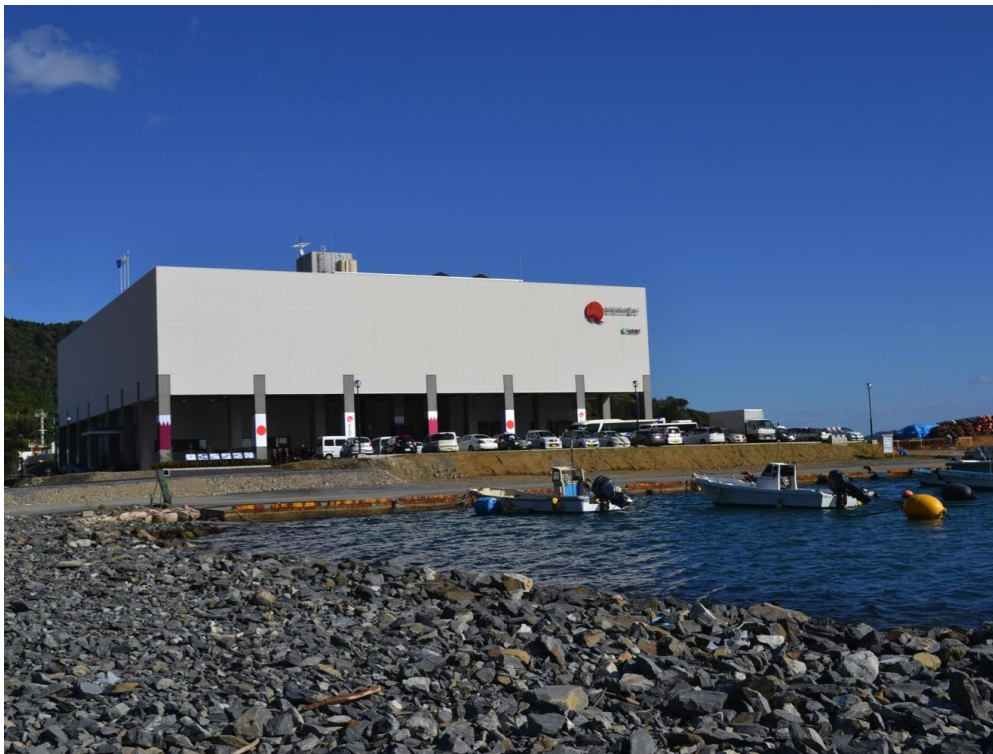
◀「2012年秋、女川にさんまの水揚げを」を合言葉に水産の町の復興シンボルとして計画された。カタールが再建支援として20億円出資。津波が押し寄せると1階外壁のALCパネルが外れて柱だけが残る、建物が受ける津波のエネルギーを減らすことで被害を最小限に抑えられる構造となっている。

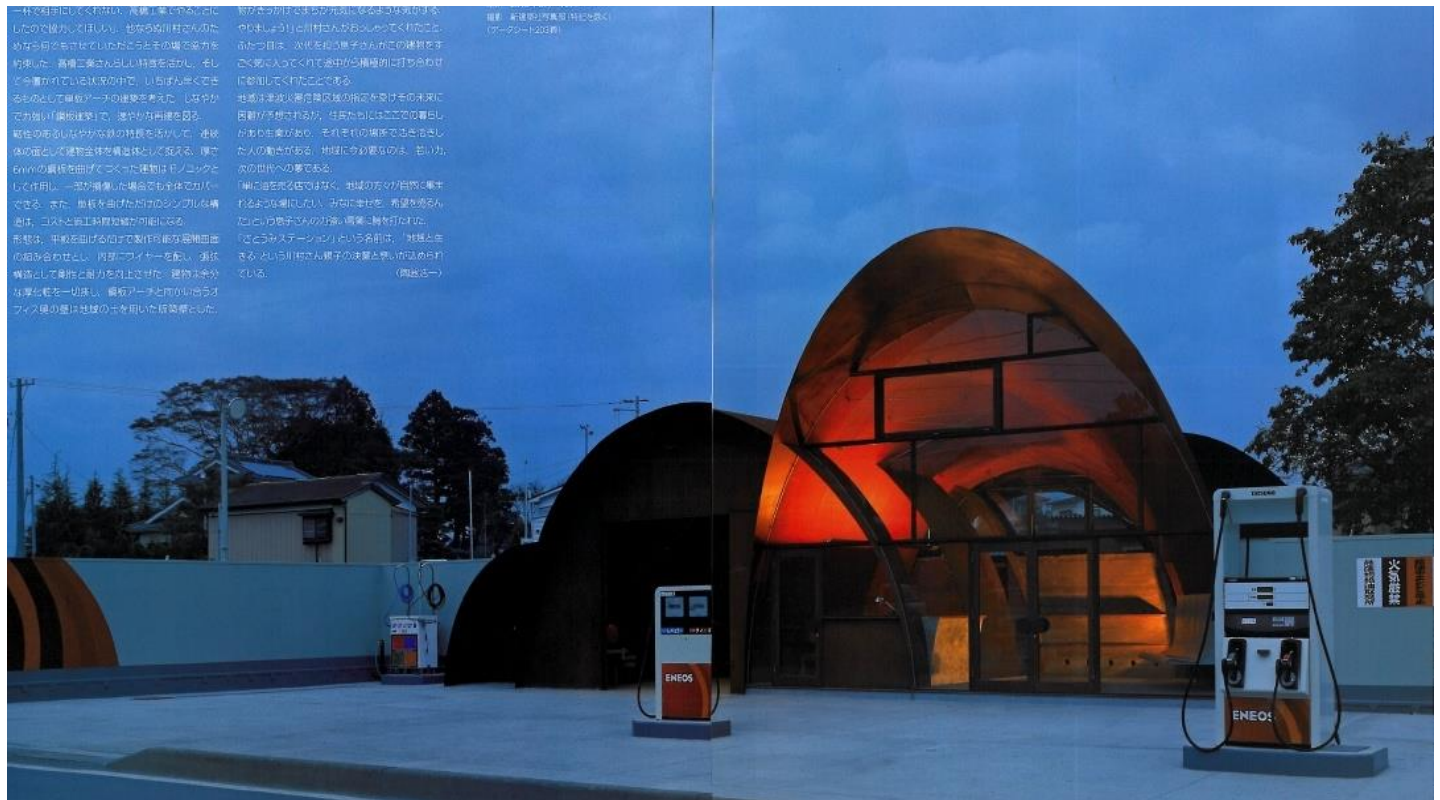
▲ 新建築2013.11月号に掲載。鋼板を曲げただけのシンプルな構造でコストと施工時間を短縮。  
このアーチは造船技術を応用して火炎と水のみで作了出来た。
